بررسی عوامل ناپایداری ترانشه تونل شیشه پشت و ارائه راهکارهایی جهت پایدارسازی آن

علی گلی، محمدرضا احمدی، حمید رزاقی کاشانی

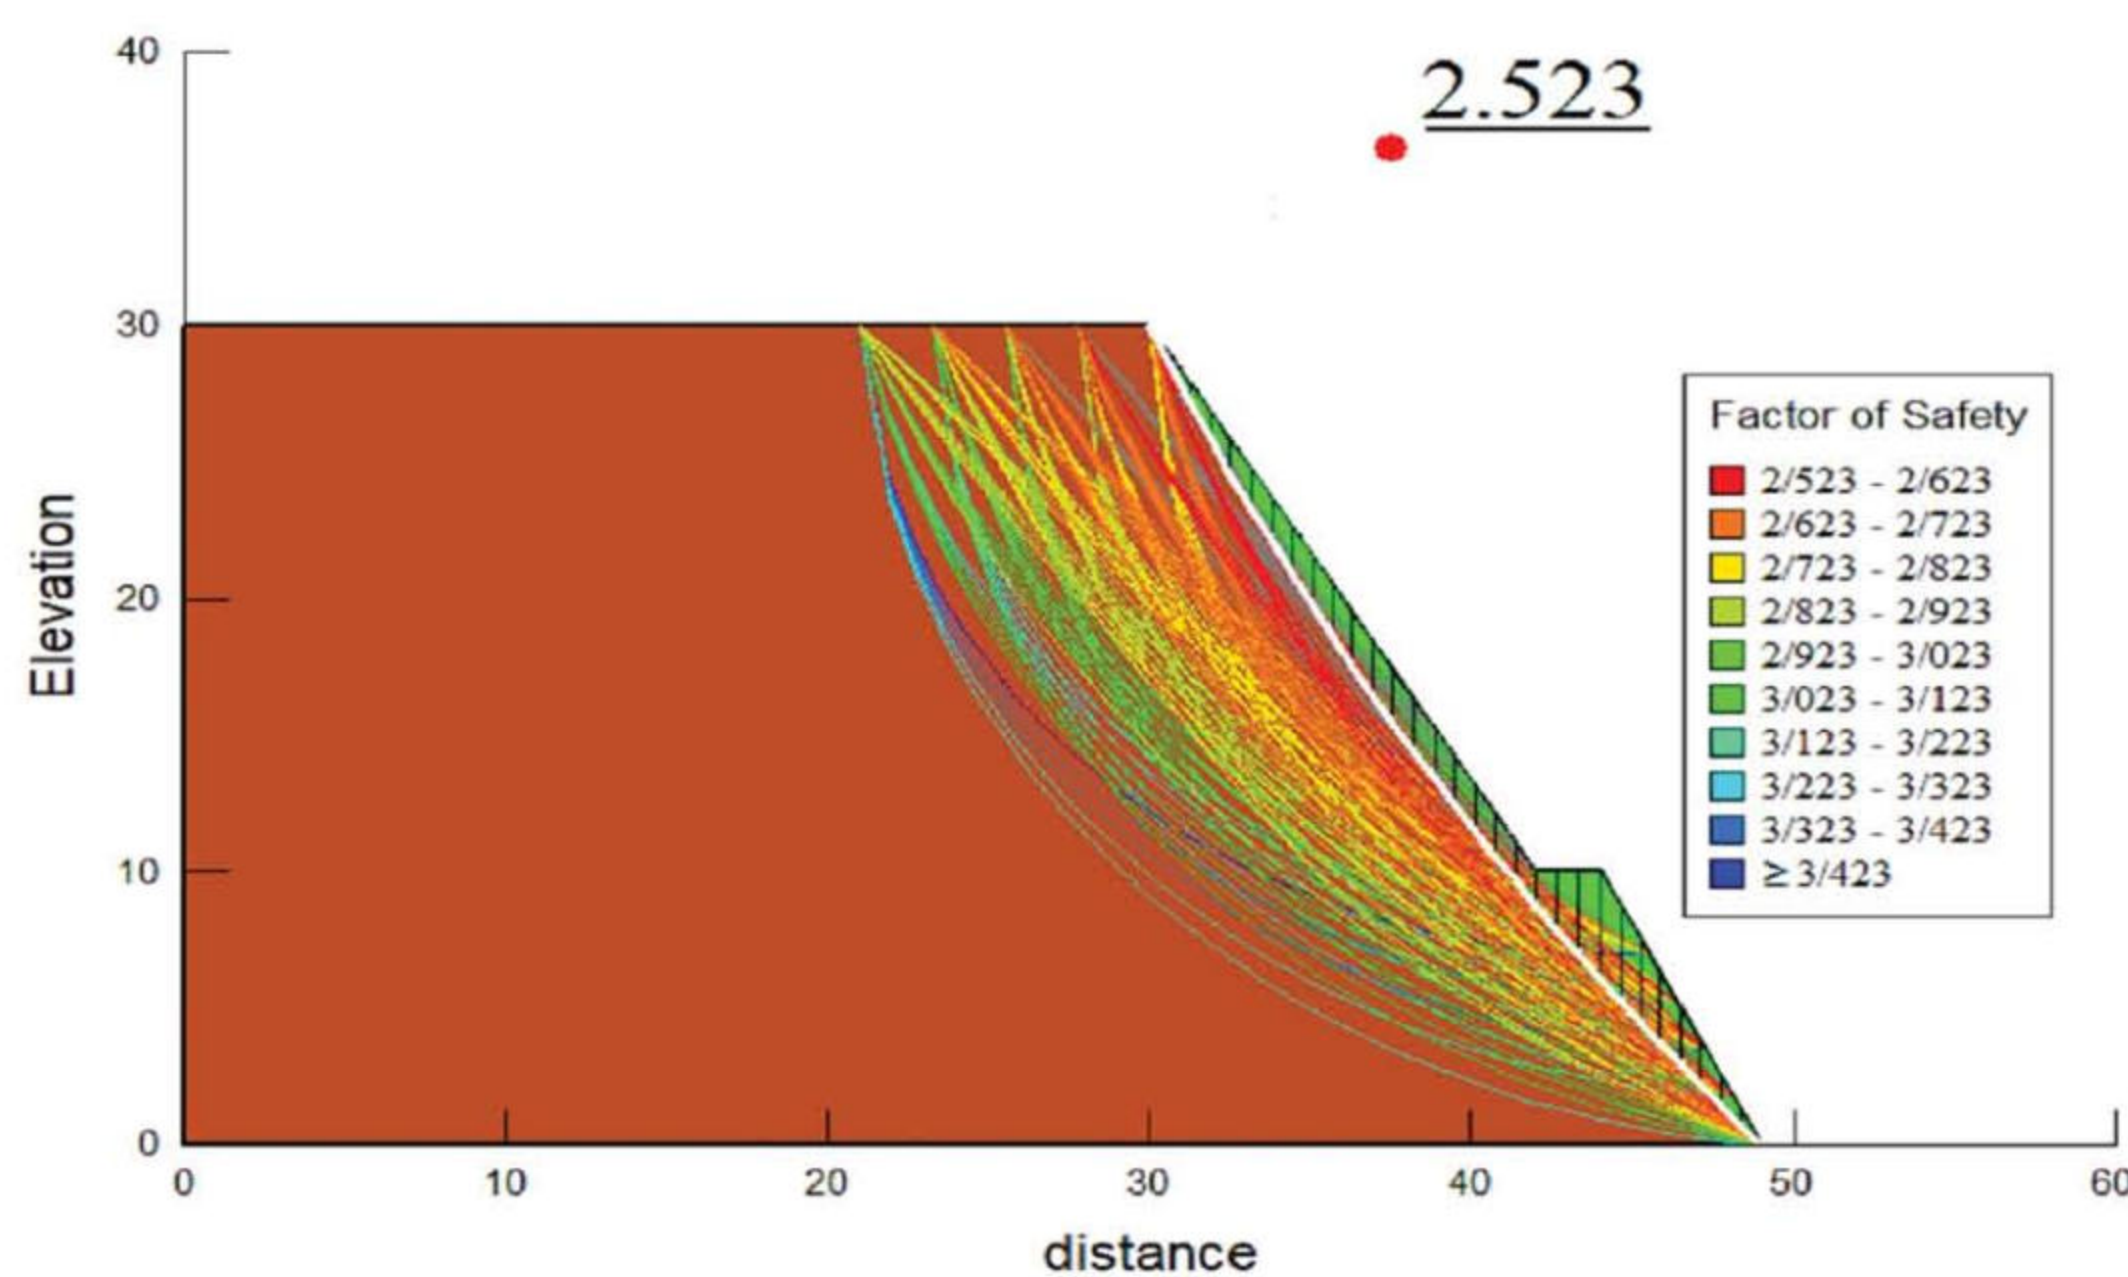
شکل ۳ مدلسازی ترانشه اجرا شده را با دو پله به ارتفاع ۱۰ متر، شیب ۲ به ۱ و عرض برم ۲ متر نشان می دهد. لازم به ذکر است که در مدلسازی عددی پروژه های ژئوتکنیکی، اگر ضریب اطمینان پایداری بیشتر از ۳ به دست آید، مدل عددی پایدار تلقی شده و در غیر این صورت مدل عددی ناپایدار می باشد.

شکل ۳: نتایج تحلیل ترانشه مطابق ریزش رخ داده در محل

با توجه به شکل ۳ ضریب اطمینان پایداری در بحرانی ترین حالت ۲,۵۲۳ به دست آمده است که نشان دهنده ناپایدار بودن ترانشه در این حالت خواهد بود. در این تحقیق، بهسازی ترانشه توسط عملیات نیلینگ شده و نتایج تحلیل در شکل ۴ نشان داده شده است. با توجه به نتایج شاهد افزایش مقدار ضریب اطمینان از ۲,۵۲۳ به ۳,۷۶۸ هستیم که نشان دهنده تامین پایداری ترانشه می باشد.

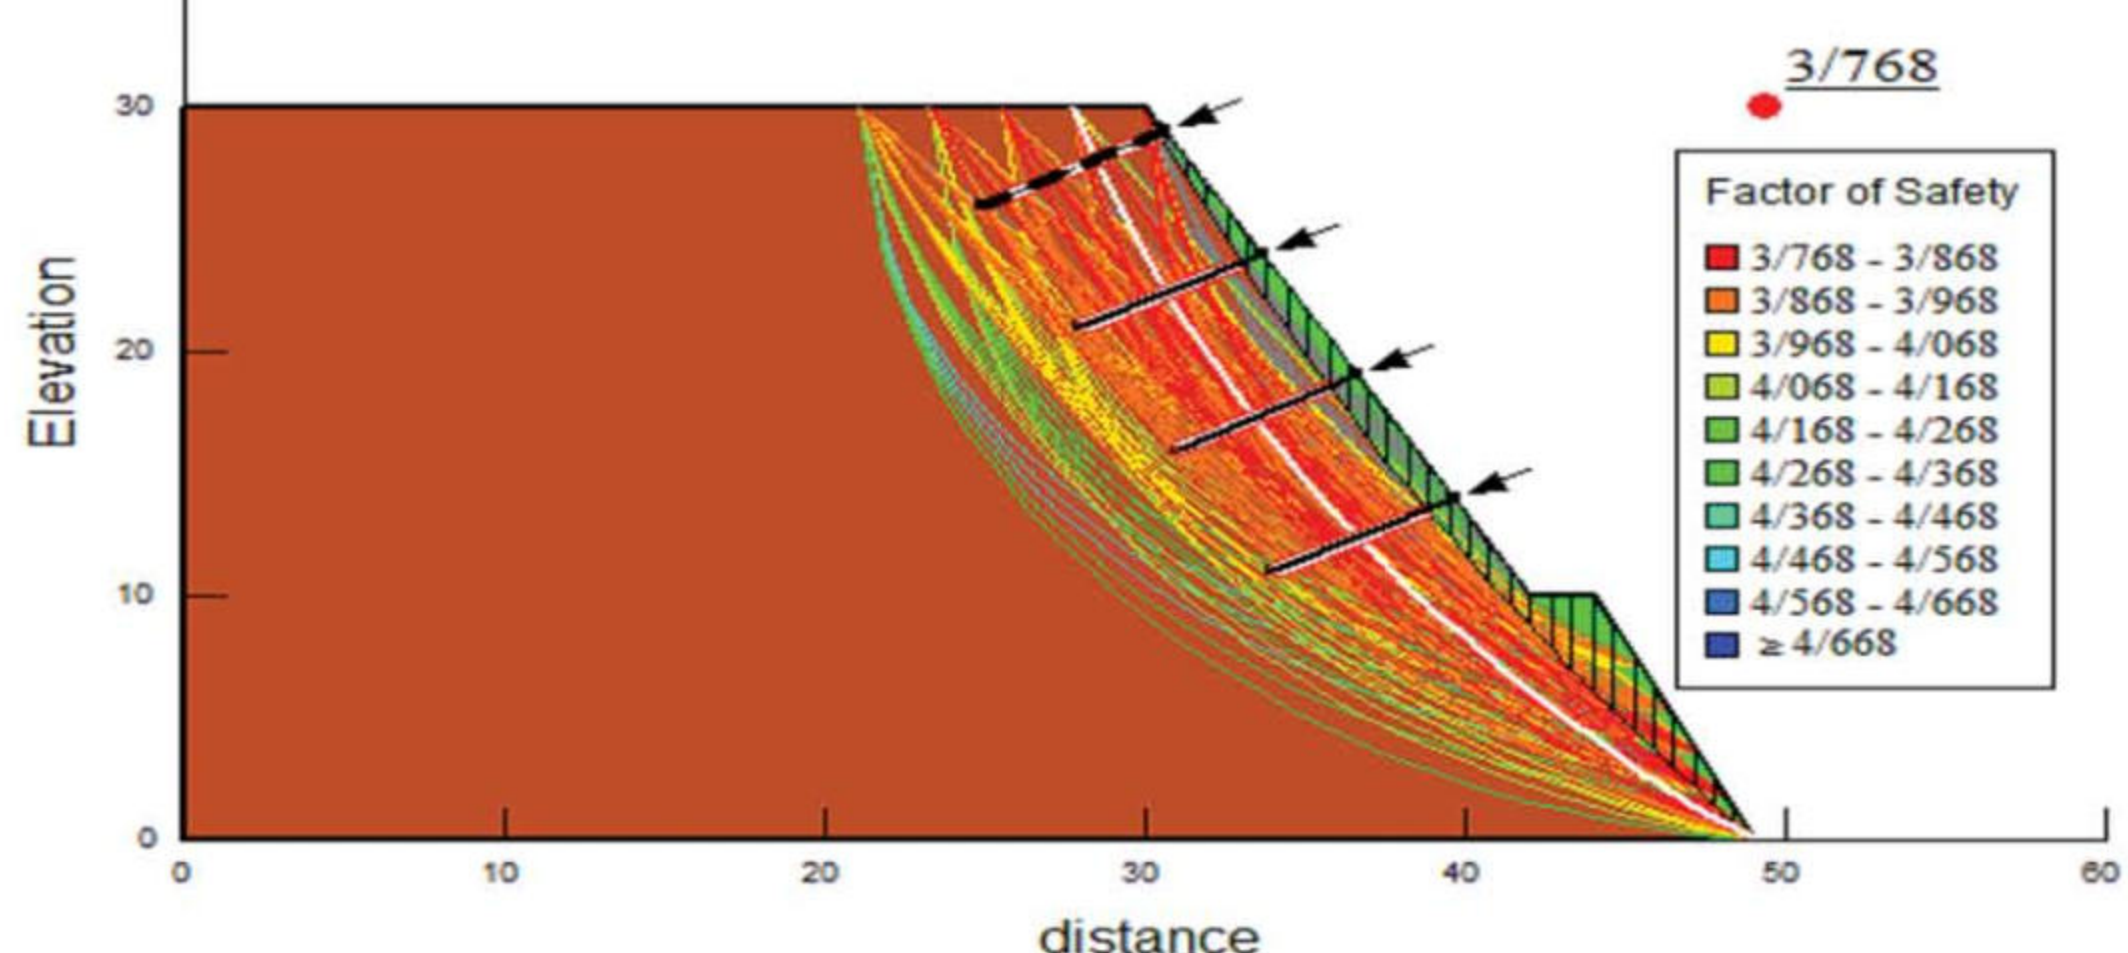
شکل ۴: نتایج تحلیل ترانشه بهسازی شده با عملیات نیلینگ

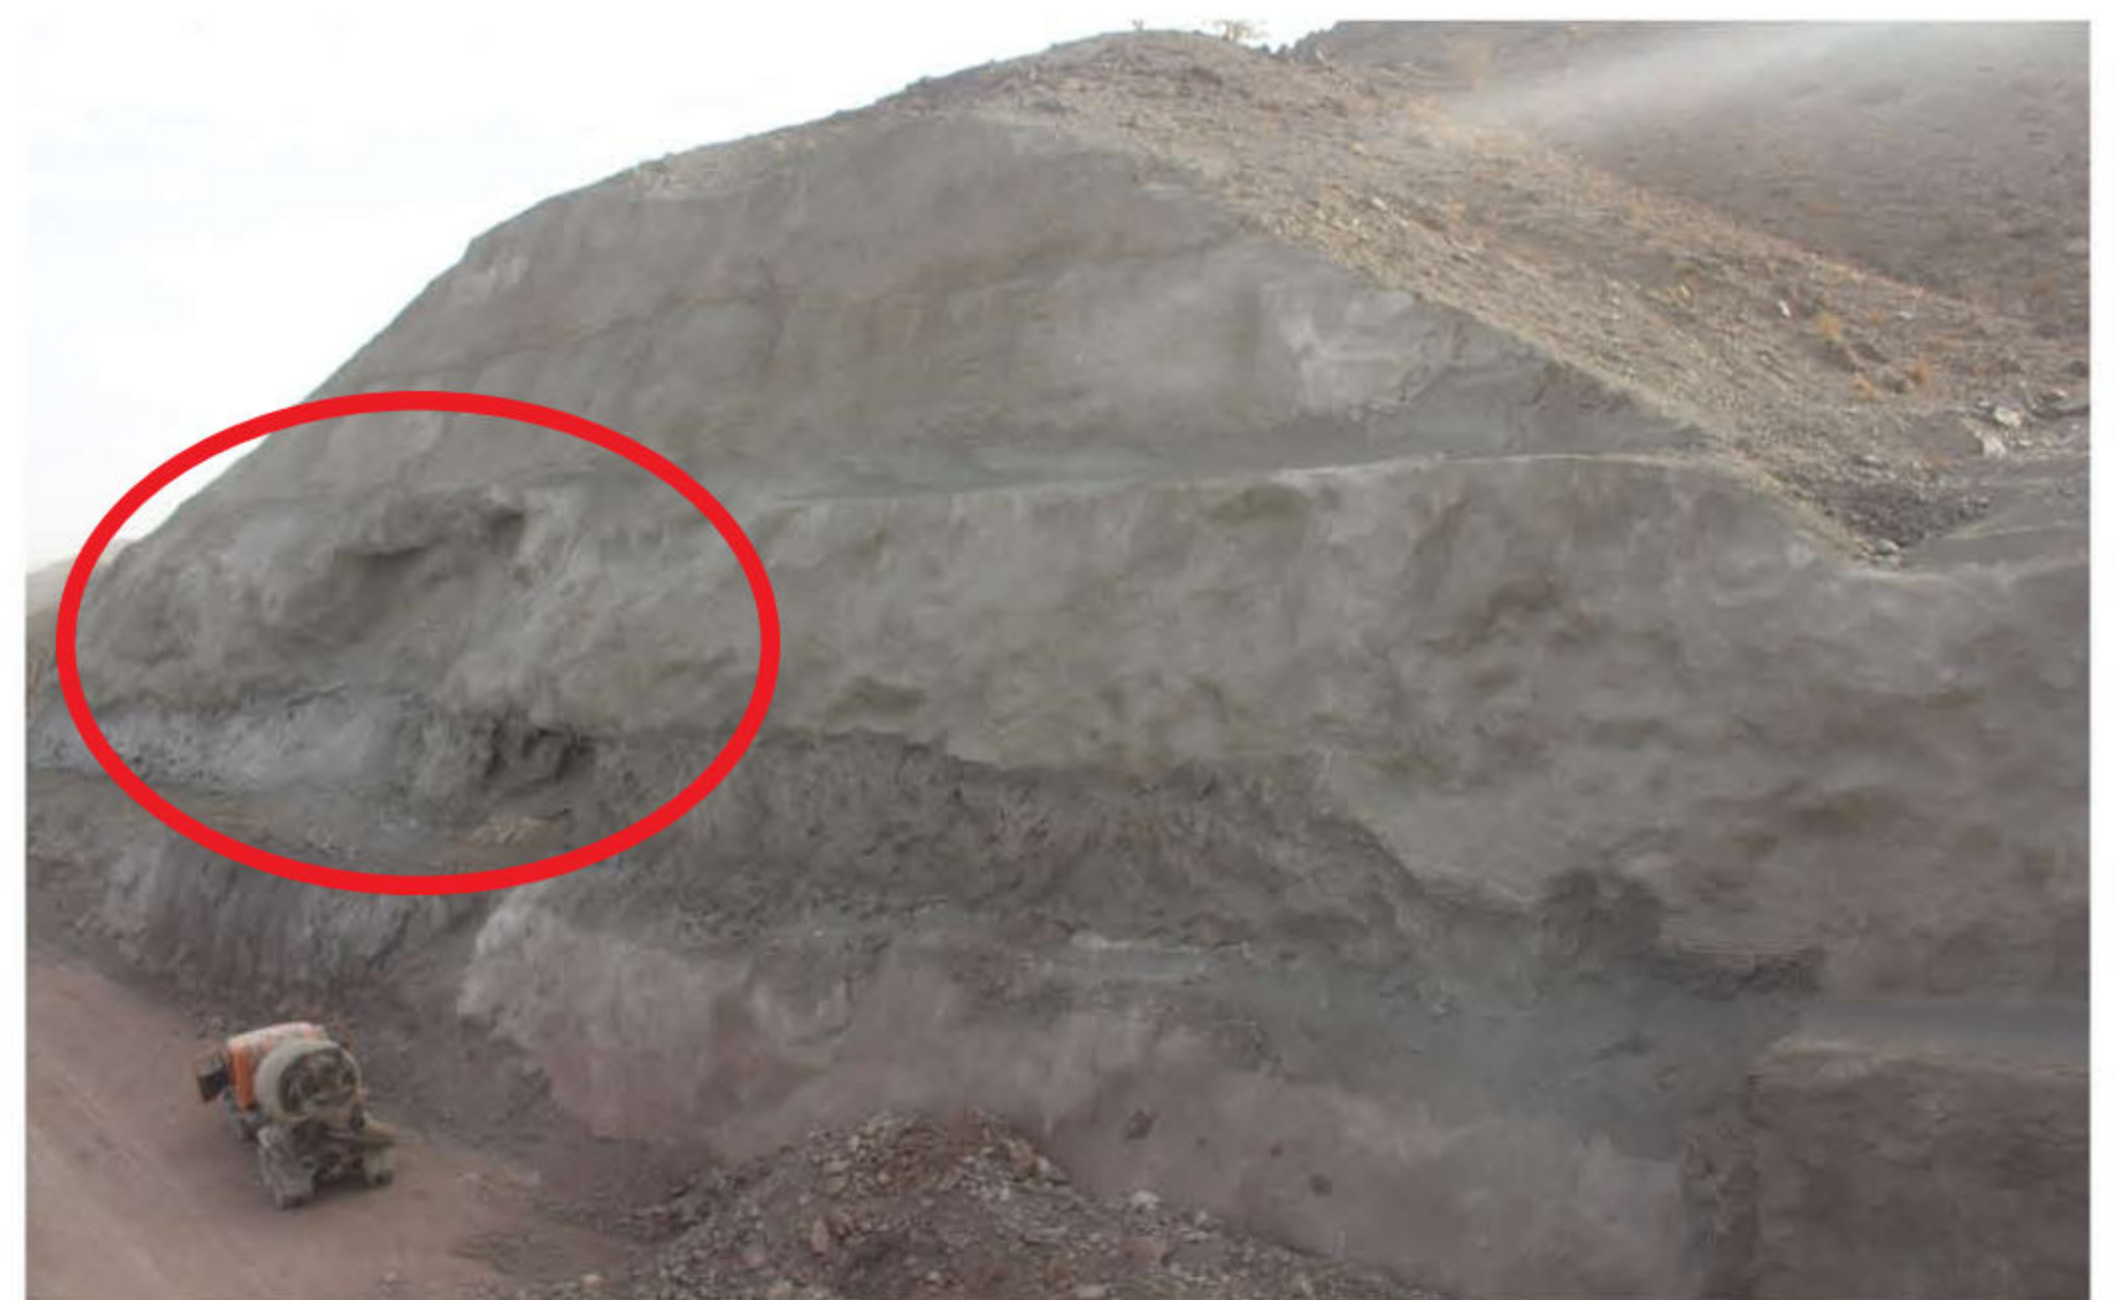
اصلی ترین عامل ریزش ترانشه مورد بررسی، عدم اجرای آن مطابق نقشه ابلاغی می باشد. طبق نقشه ابلاغی، ترانشه مورد نظر می بایست دارای سه پله باشد، اما در حین اجرای ترانشه، بخشی از برم اول تخریب شده و ریزش ترانشه نیز در همین محل رخ داده است. با خرابی برم اول، عملاً در محل ترانشه، شاهد اجرای دو پله می باشیم. این موضوع باعث کاهش پایداری ترانشه شده است.

شکل ۱: عدم اجرای صحیح ترانشه

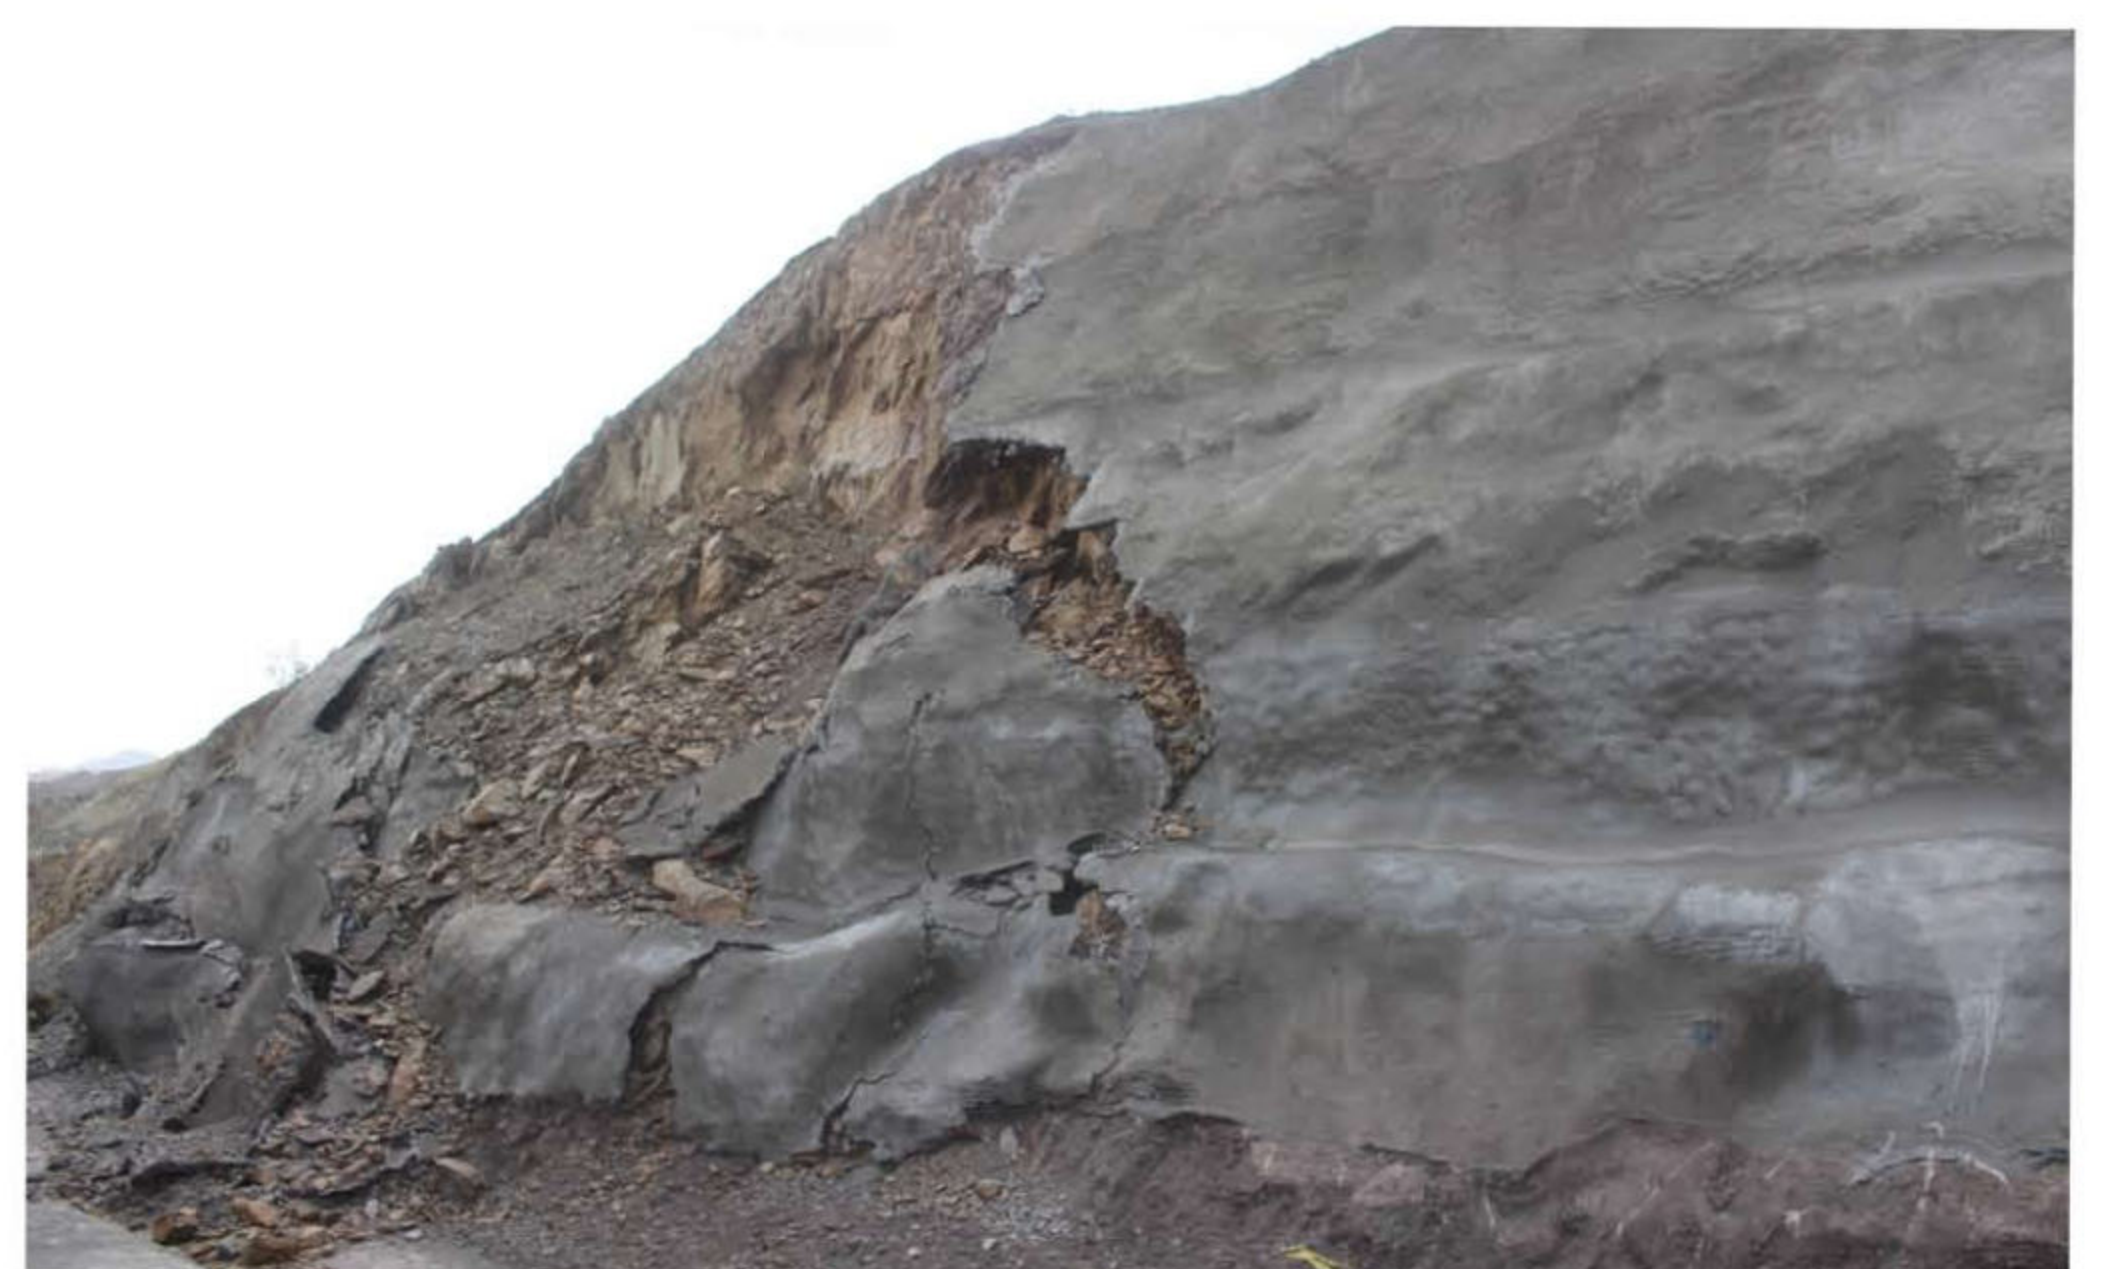
شکل ۲: ریزش ترانشه
